PROJETO ILUMINADO

CENTRO DE SAÚDE MADRE GERMANA

| CONTEÚDO:<br>PLANTA DE IMPLANTAÇÃO | ÁREA TOTAL DA CONSTRUÇÃO:<br>731,27M²<br>ÁREA DE INTERVENÇÃO:<br>151,06M²<br>ESCALA:<br>INDICADA<br>UNIDADE:<br>CENTÍMETROS<br>ARQUIVO:<br>ARQUIVO | FOLHA:<br><br>1/2<br>DATA:<br>15/07/2019<br>DESENHO:<br>RENATA CARRILLO |

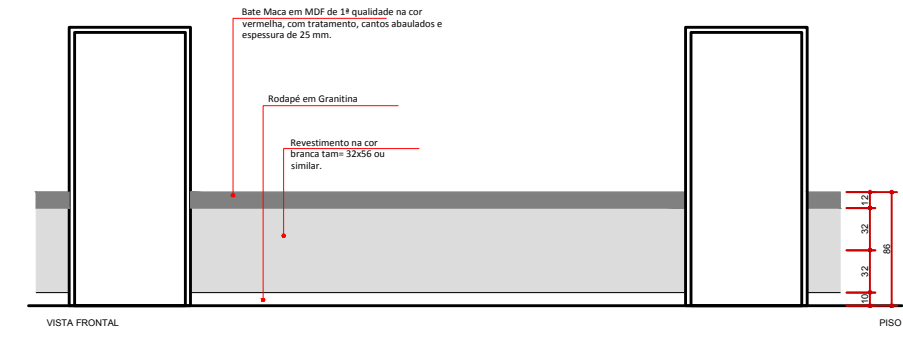
BATE MACAS DE PRIMEIRA QUALIDADE NA COR VERMELHA, COM TRATAMENTO CANTOS ARBILADOS E ESPESURA DE 20MM

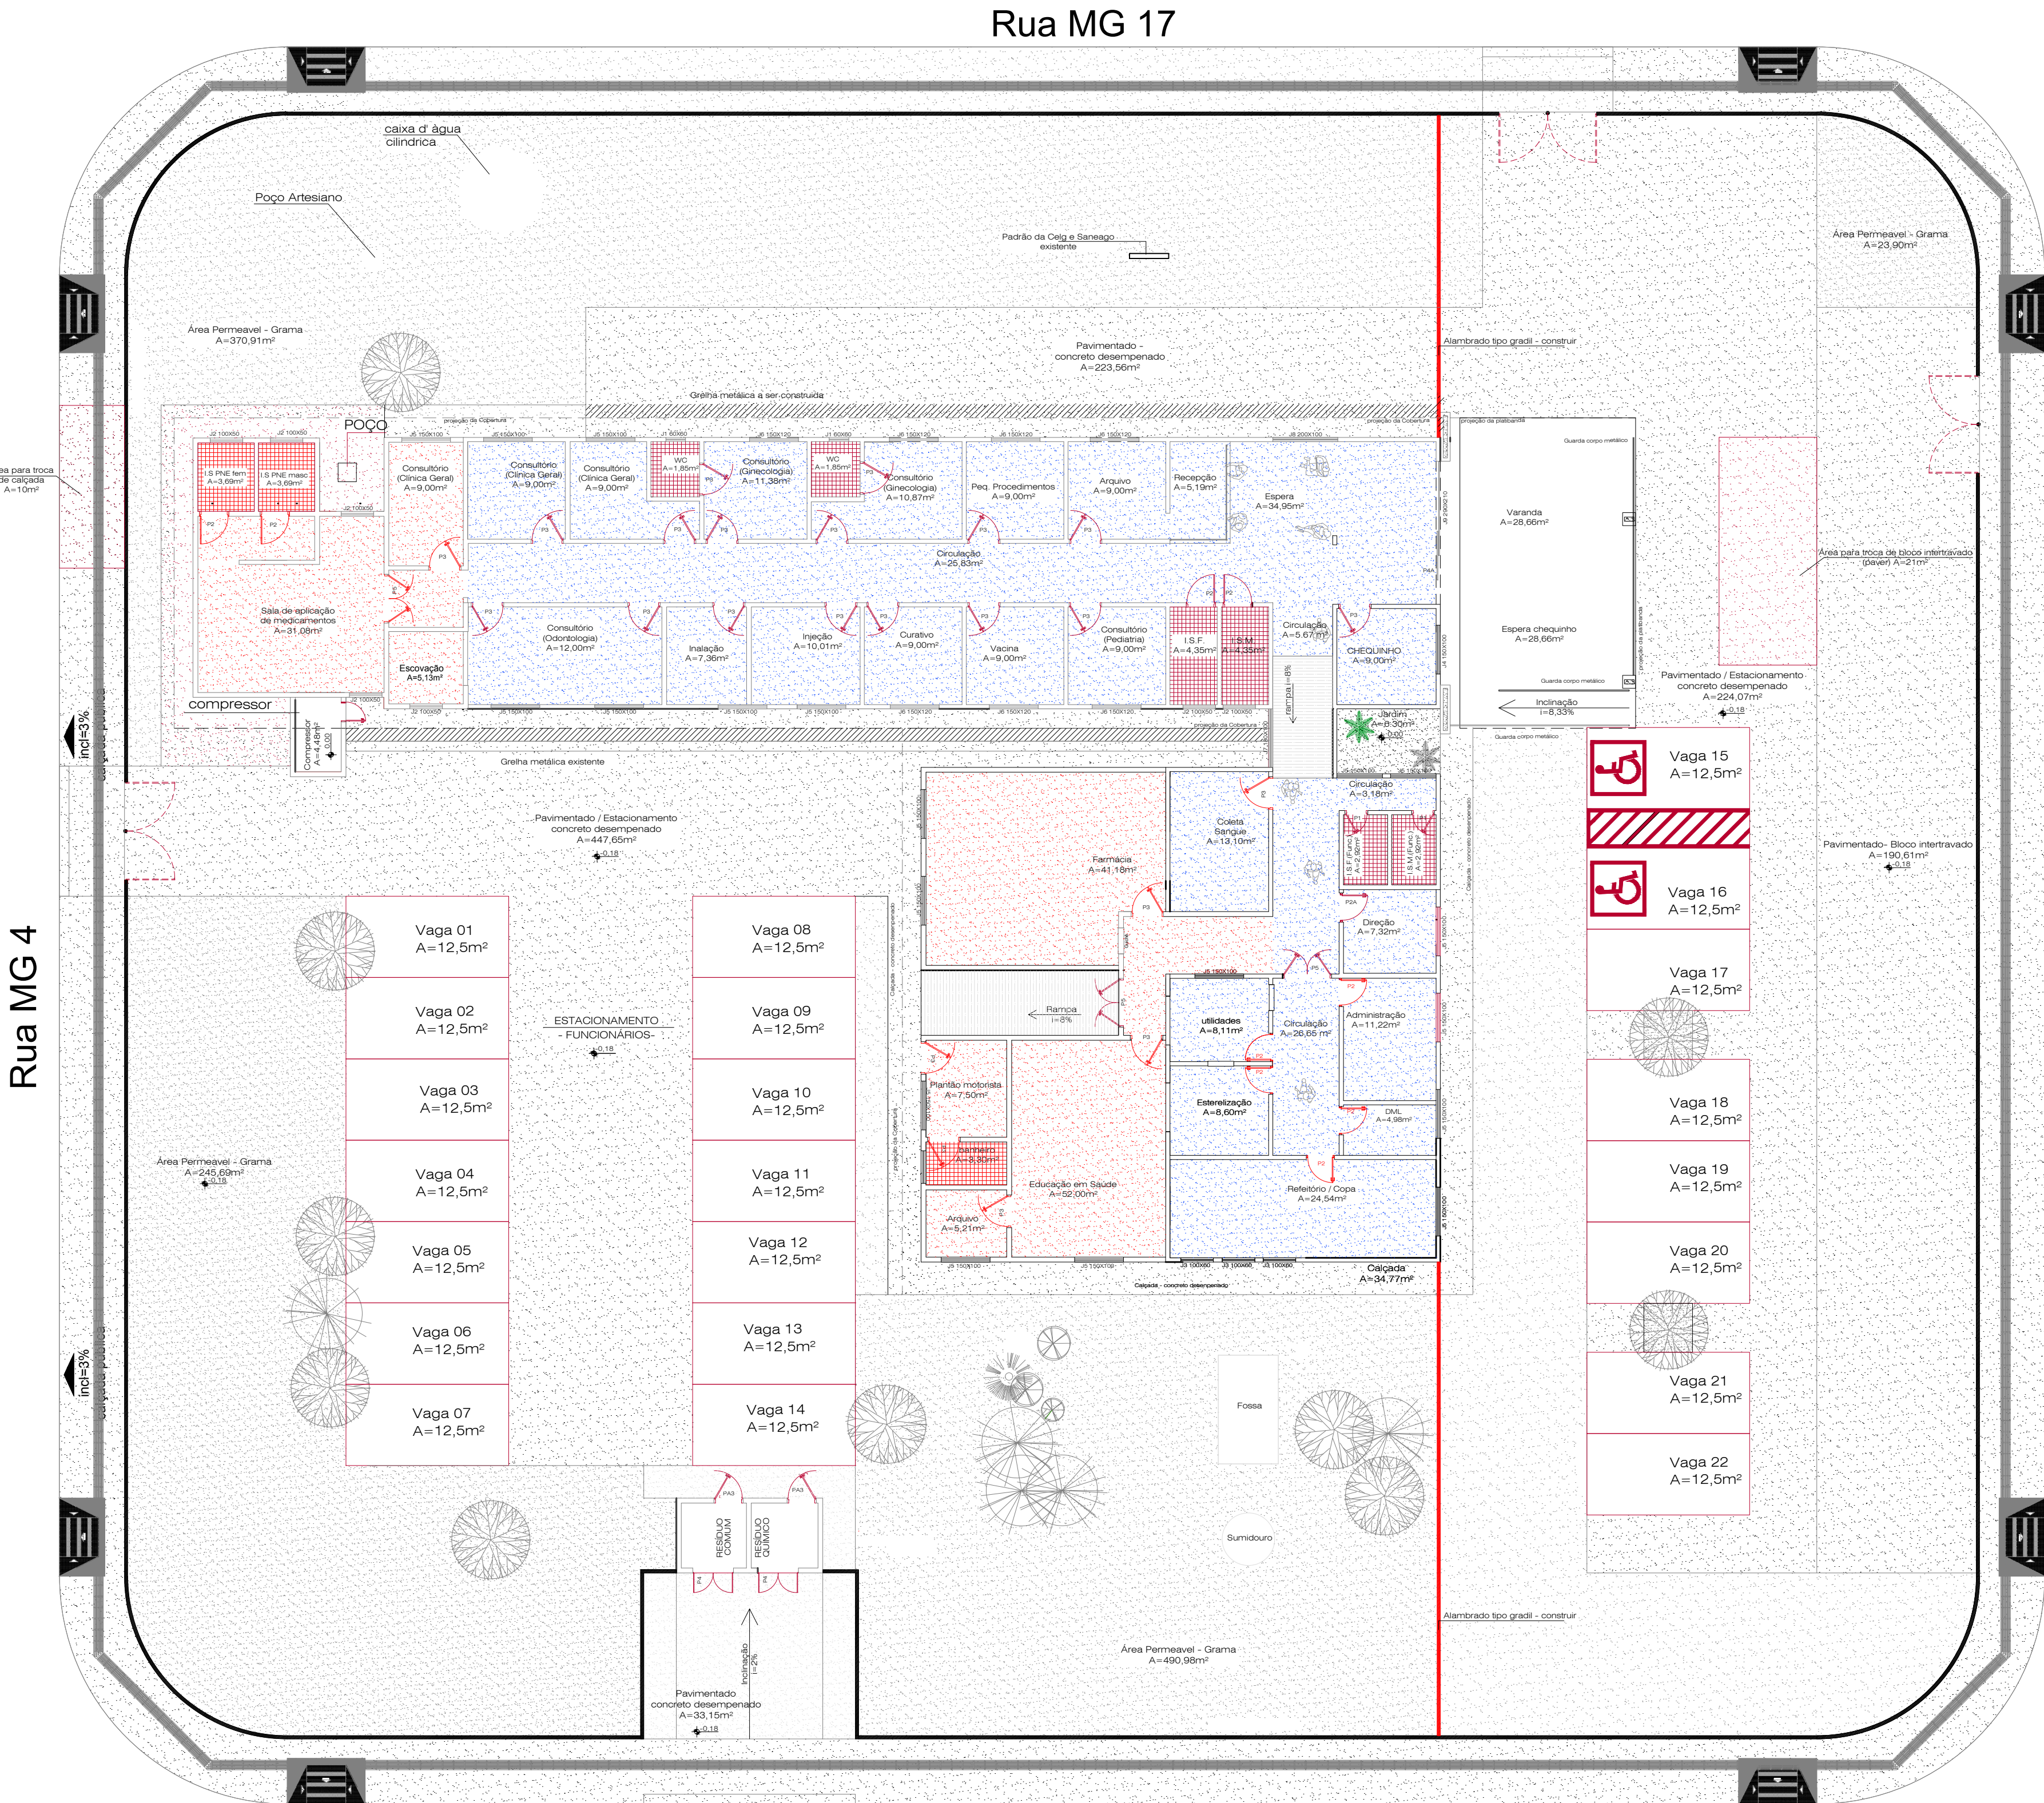
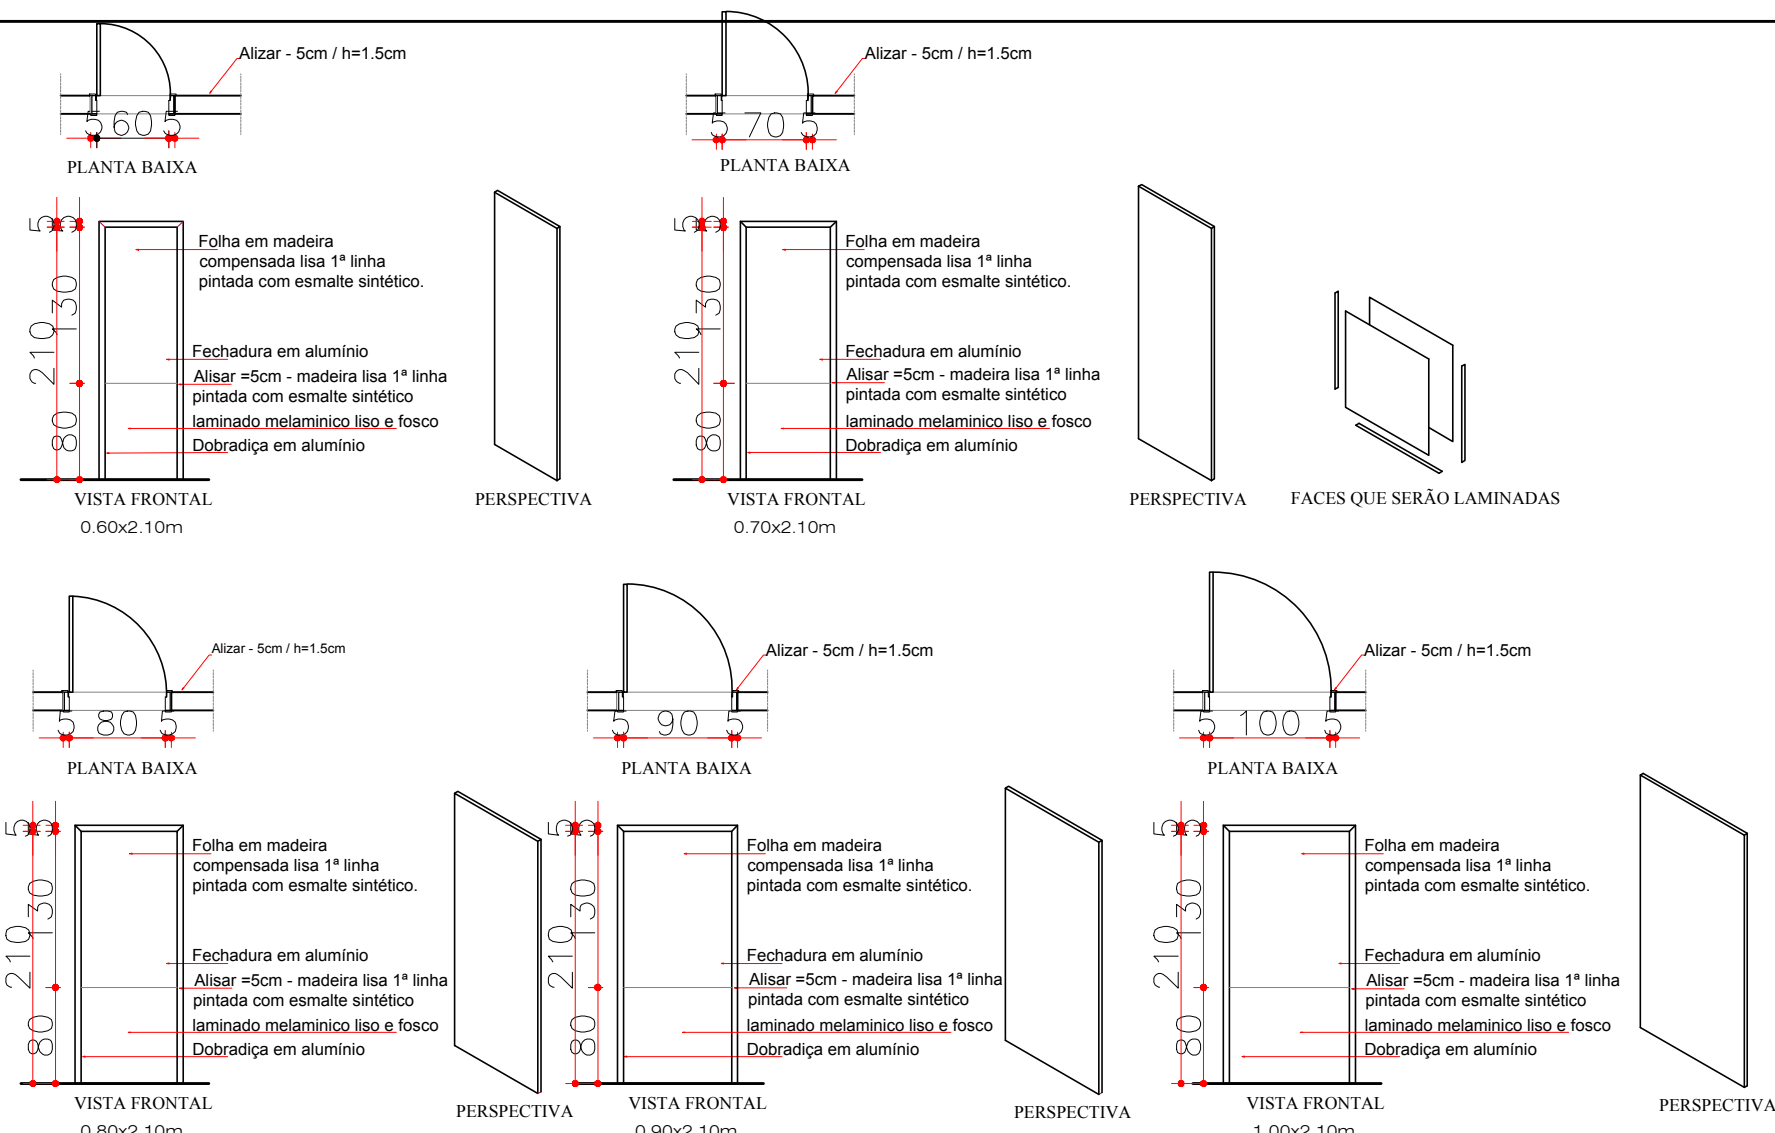
AS PORTAS DE MADEIRA E DE METAL DA UNIDADE QUE ENCONTRAM-SE DEGRADADAS, SERÃO REFORMADAS CONFORME SEGUE ILUMINADAS E DETALHADAS EM PROJETO.

NA ÁREA DE ACRÉSCIMO DA UNIDADE SERÃO INSTALADOS BATE-MACAS. ABAIXO DO BATE-MACAS SERÃO INSTALADOS AINDA REVESTIMENTO CERÂMICO COMO SEGUE EM DETALHAMENTO.

SERÃO TROCADAS TODAS AS LÂMPADAS E INSTALADOS NOVOS PONTOS ONDE FOR NECESSÁRIO, DE ACORDO COM PROJETOELETRICO.
